旧車両は、先週フロントサスペンションの組み立てを実施し、車体への仮組みが終わりました。今日は取付位置の微調整とボルト等の本締めを行いました。見た目は走行できそうな状態です。動作も正常です。

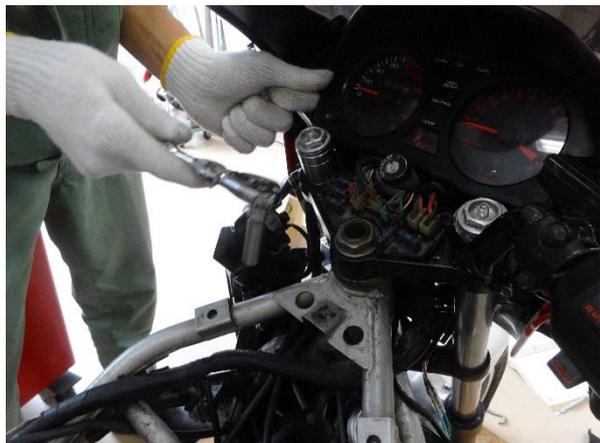
サービスマニュアルで指示された位置に調整し、ボルトを本締めします。

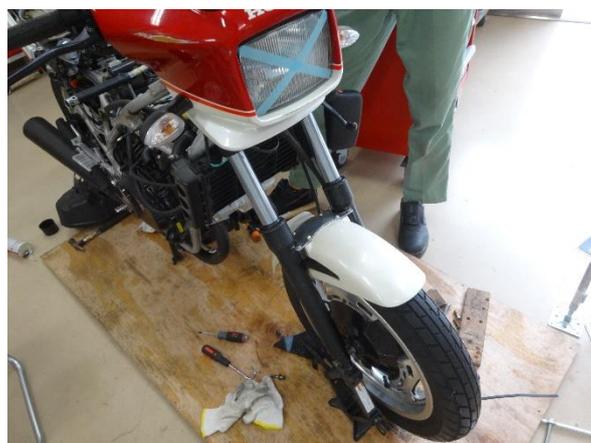
各ボルト等を既定の力で締め付け、完成です。

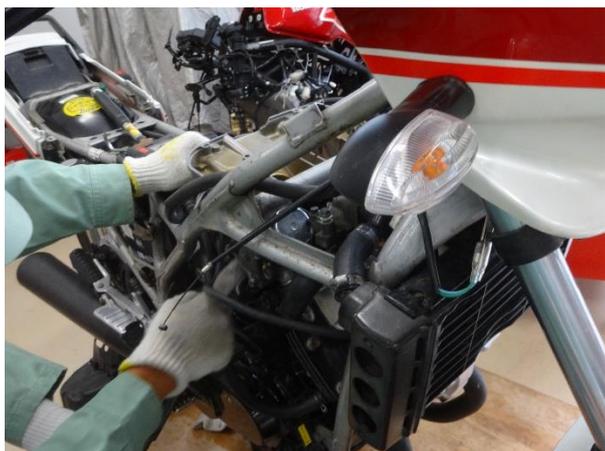
また、部品の破損が見つかり自作した部品に付け替えたキャブレターも車体に戻します。しかし、昨年度は何とか出来た接続も、キャブレターとエンジン本体を接続するインシュレータという部品が経年劣化でさらに硬化していて、接続ができません。新品が入手できないので、対応を検討しています。

色々な方向から力を加えたり、オイルで潤滑してもダメ。

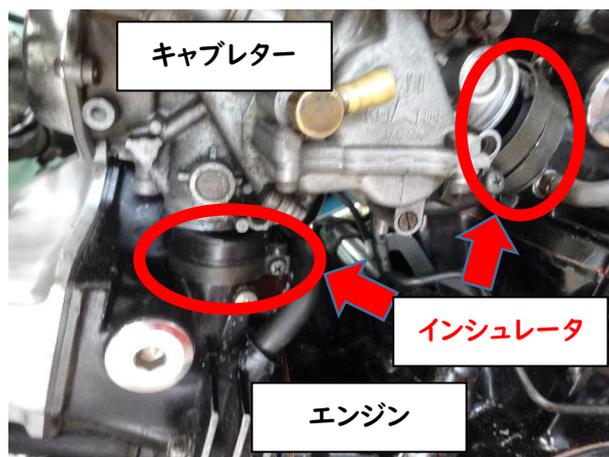
キャブレターとエンジンの接続部です。

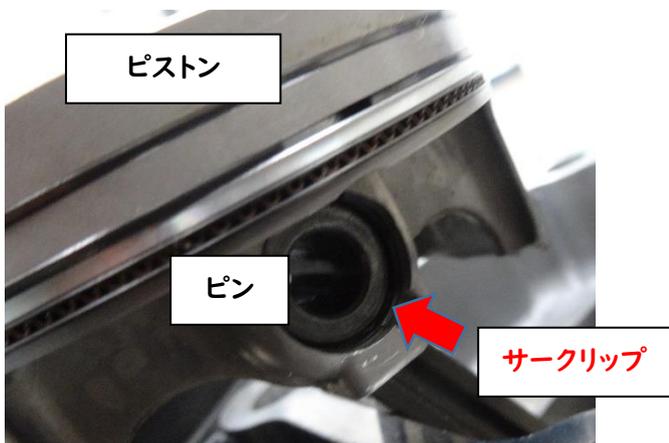
ピストンにピンを入れて、サークリップで固定します。

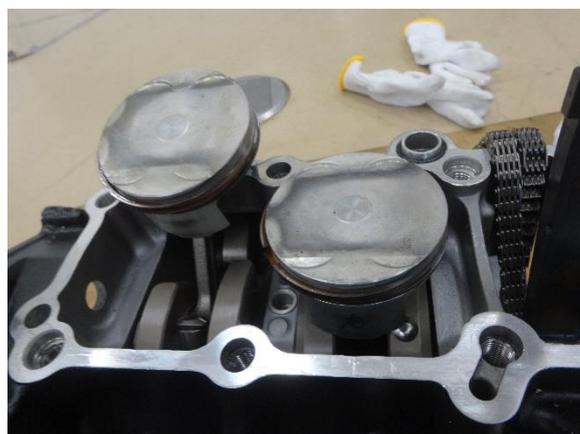
今日はこの状態まで来ました。カーボンを落としたピストンが綺麗です。
