今日は先週調べたリコイル作業用の工具が来たので、メネジの修正を行いました。

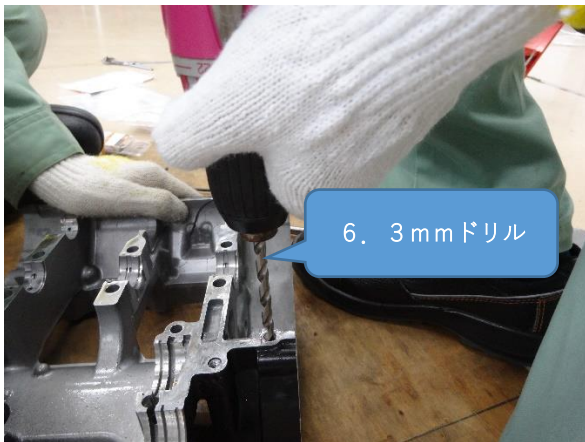
直径6.3mmのドリルで穴あけ

まず壊れたメネジに直径6.3mmのドリルを通します。次にM6用イーサートに対応した専用タップを通しました。このタップが折れると再起不能になるので、この作業は特に慎重に行いました。

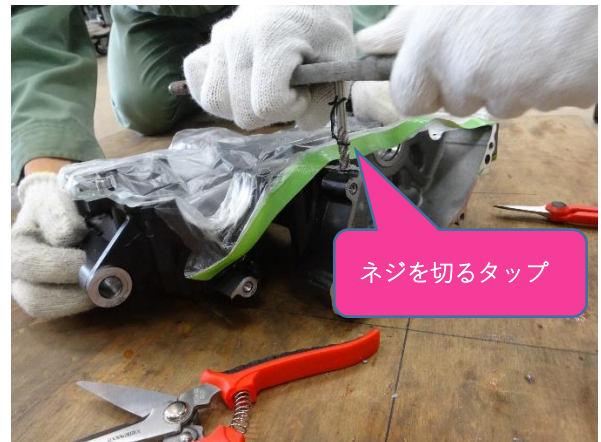
タップが折れると、除去するのはほぼ無理

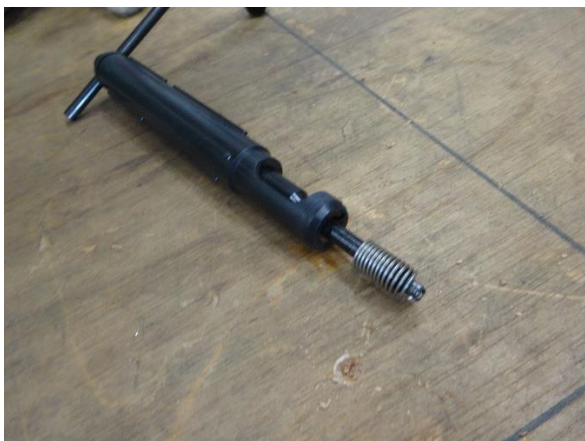
専用工具とイーサート（メネジ）

次にイーサートを専用工具にセットし、慎重にタップを通した穴に回しながら挿入します。どこまで入っているか確認しながらの作業です。計算上は穴の深さとほぼ同じでしたが、実際もギリギリで入りました。

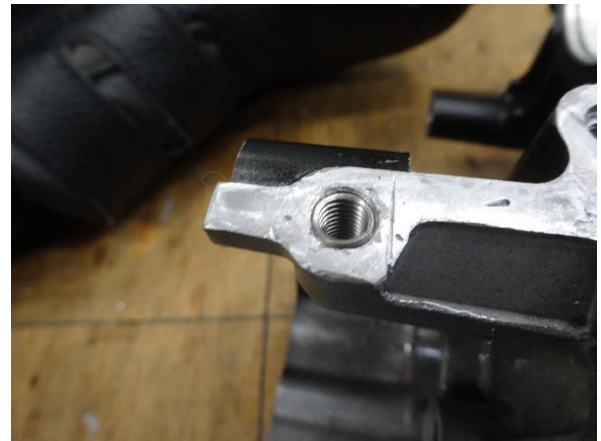
イーサートがきれいに入りました

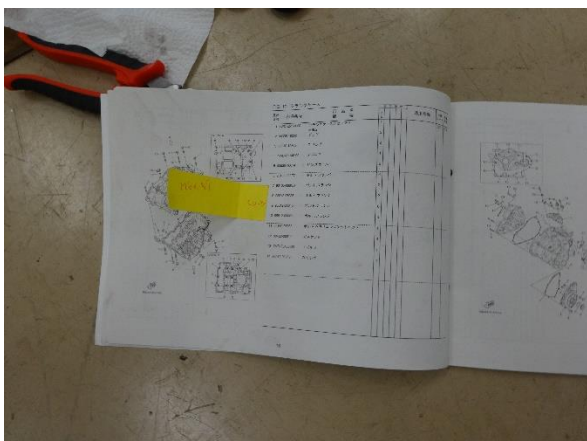
折れたネジの型番をパーツリストで調べました

折れてしまったボルトの型番を確認し、協力企業様に発注をお願いすることになります。今日はクランクシャフトを組み込むところまでいきました。

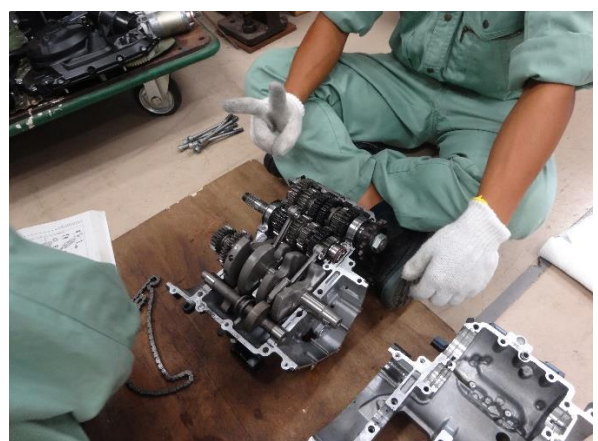
今日はここまで組み上げました
