今日は半月ぶりの課題研究でした。気温は上がりましたが、さわやかな暑さでした。

1学期末から、旧車両のフロントサスペンションのボルトが外れず、メンテナンスができなくて困っていました。今日はまず「ネジはずしビット」という工具で挑戦しましたが、ボルトが部品と供回りするという今までと同じ状況でした。そこで、ボルトの六角穴をボルトの径まで拡大して破壊する、という方法をとりました。

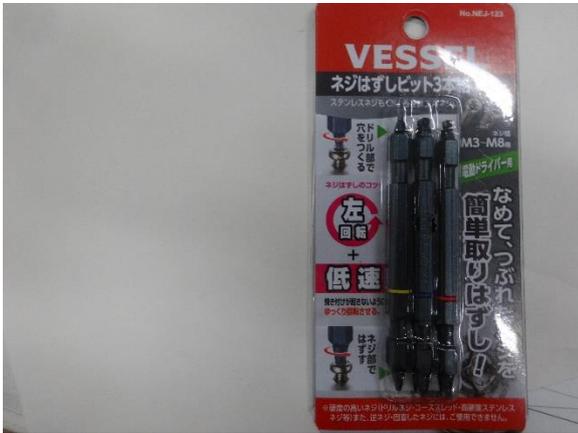
頭をなめたネジを外す工具「ネジはずしビット」です。

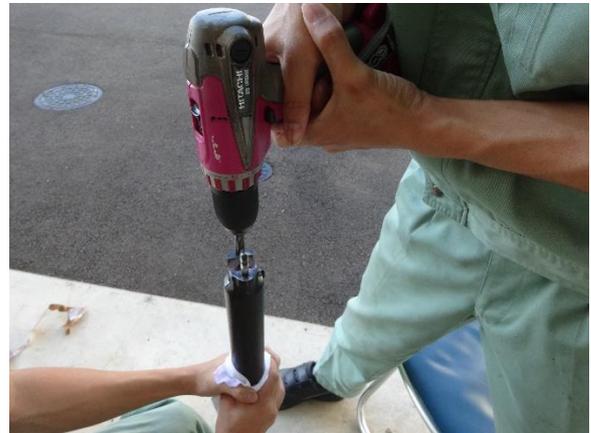
最終手段で、ネジを破壊して分解します。

ネジの規格を確認し、直径8mmの穴を深さ8mm以上であれば分解できることを確認。直径5mmのドリルから始め、徐々に直径を大きくし、ネジの頭と胴体の分離に成功しました。結局、分解に3か月要しました。

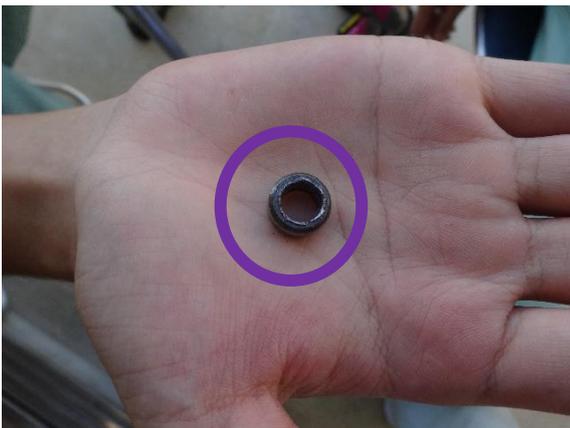
ボルトの六角穴を徐々に拡大し、最後は頭とネジが分断。

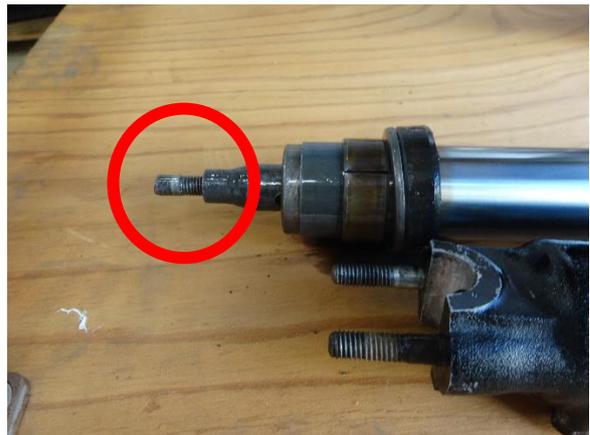
フロントサスペンション、分解に3か月要しました。

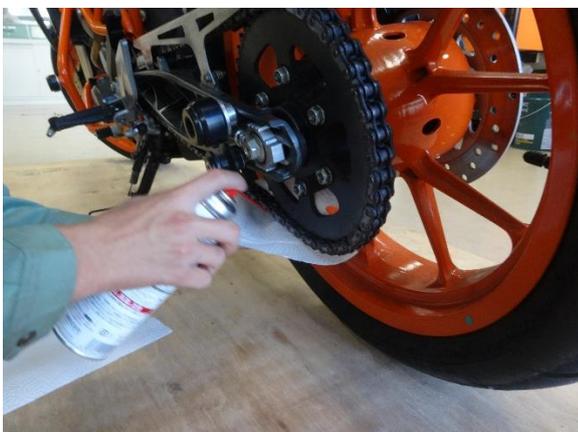
専用のケミカル用品を使って、油汚れを落とします。

また、近所の方のオートバイ（最新型）を見せていただいたので、お礼にドライブチェーンの掃除とグリスアップ（給脂）を行いました。

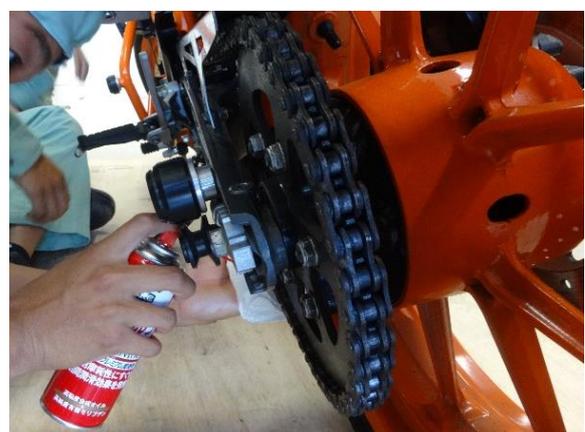
チェーングリスを塗り、余分な分を拭き取ります。
