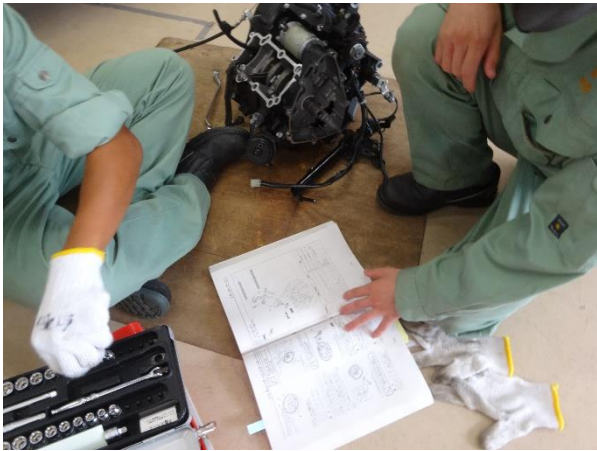
作業前にマニュアルを読んで、作業の流れをイメージします

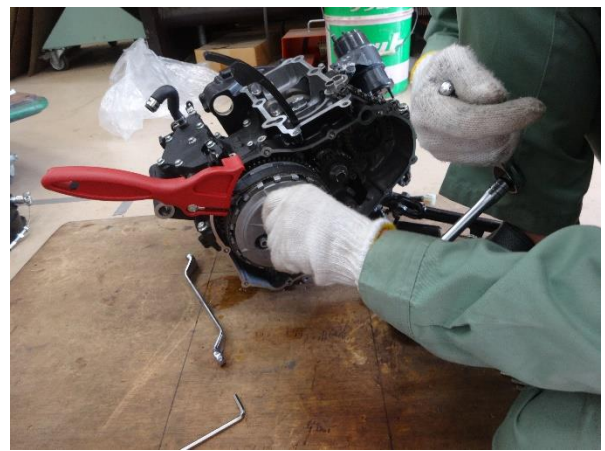
今日は3グループに分かれて作業を行いました。1つ目のグループは、今年度の車両のクランクと呼ばれる箇所を分解しました。緩めなければならないネジを外すのに、ベルトレンチという特殊な工具を使用しました。クラッチの機構部で別の特殊工具が必要となり、インターネットでその工具の価格や使用方法を調べました。

特殊な工具を使う箇所もあります

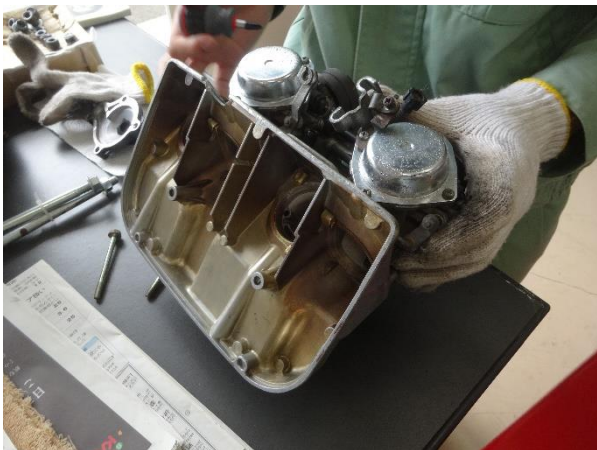
キャブレターの点検を実施

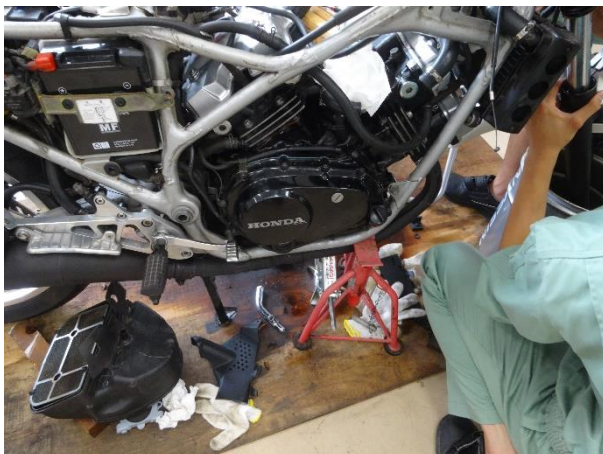
3つ目のグループは、昨年度の車両の前輪サスペンションの分解整備を実施。昨年度からオイル漏れがあり、今のままでは車検に合格できません。オイルを抜き、もう少しで分解、のところで時間切れでした。

通称ウマをかけて、前輪を外します

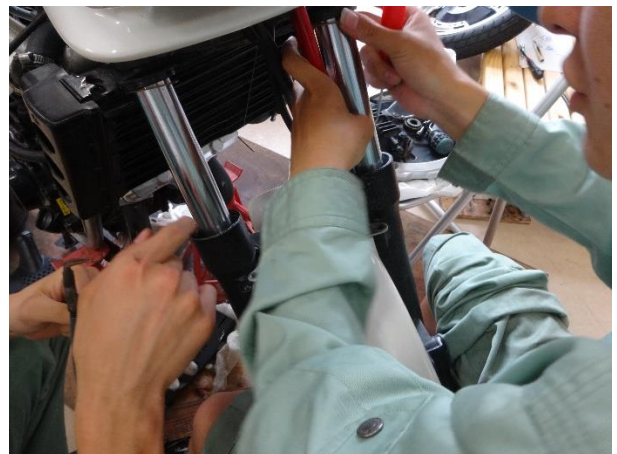
内部にあるクリップを特殊工具で外します
