本日（6月22日）の課題研究の様子

【エンジンの知識を探究】班

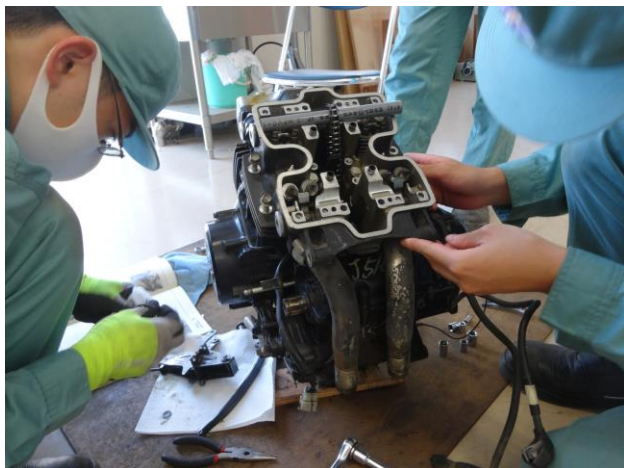
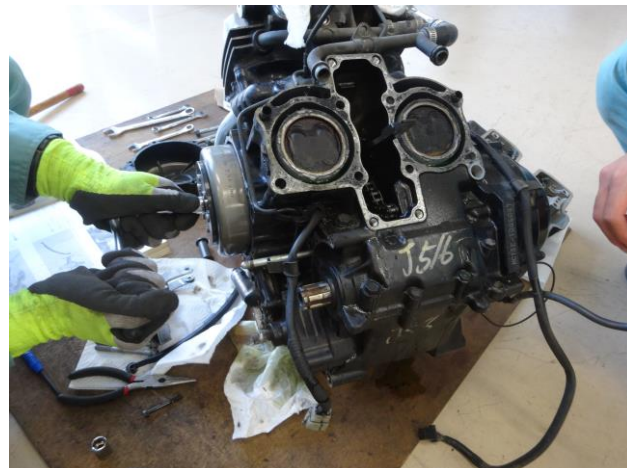
エンジン班は整備の続きです。シリンダーヘッドを外し、ピストンが見える状態にしました。ピストンの上部はカーボンがくっついていましたが、シリンダー内面に傷はありませんでした。分解時にガスケットが剥がれ、交換する必要があるため部品の到着を待つことになります。

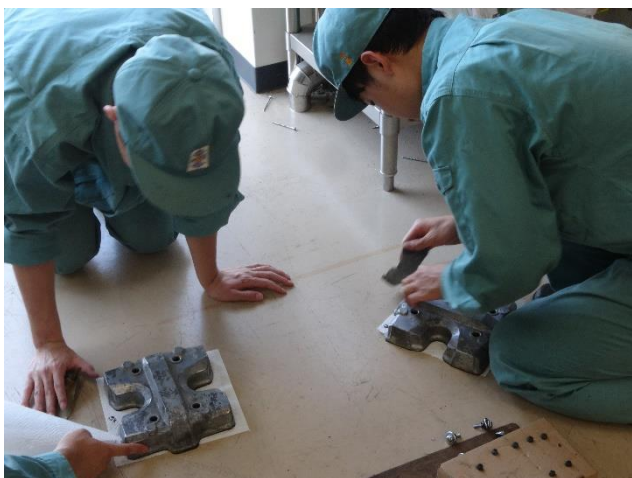
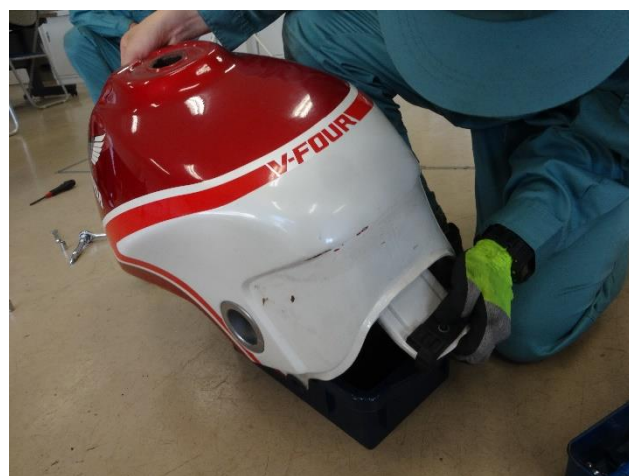
残った時間でまずカムシャフトカバーを耐熱塗料で塗装し、次にガソリンタンク。タンク内はサビが発生しており、30年前のガソリンは今まで嗅いだことのない臭いがしました。負圧コックを外して容器にガソリンを出したところ、約1リットル出てきました。次回はタンク内の洗浄とキャブレターの整備です。

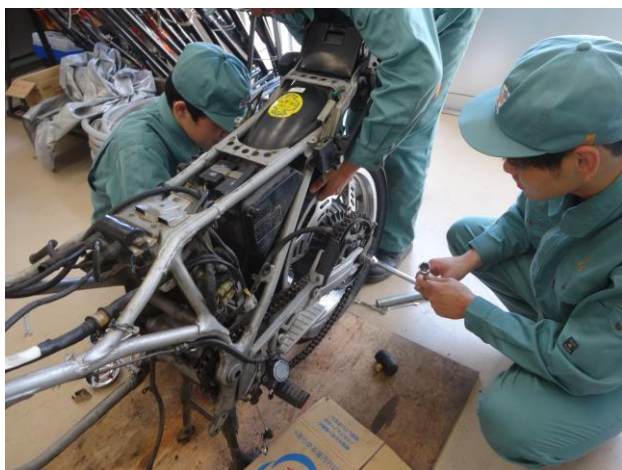
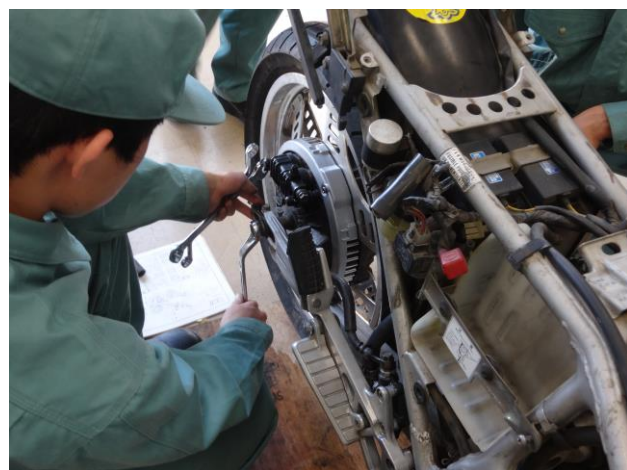
車体班はリアブレーキとリアホイールを組み合わせ、リアアームに組み付けました。リアアクスルがなかなか入らず、苦勞しました。途中で元の状態が分からず、写真に撮っておけば・・・と後悔していました。
