本日（6月15日）の課題研究の様子

【エンジンの知識を探求】班

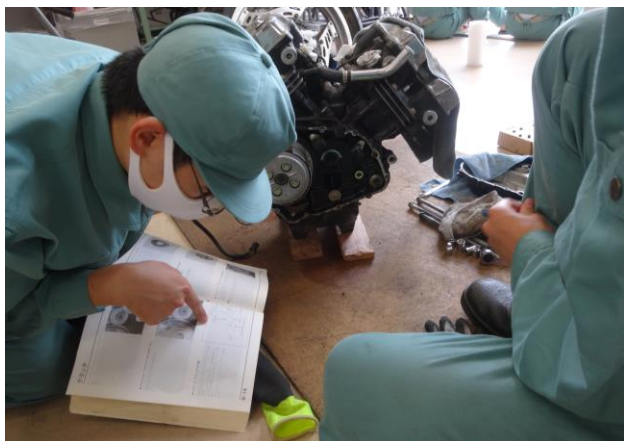
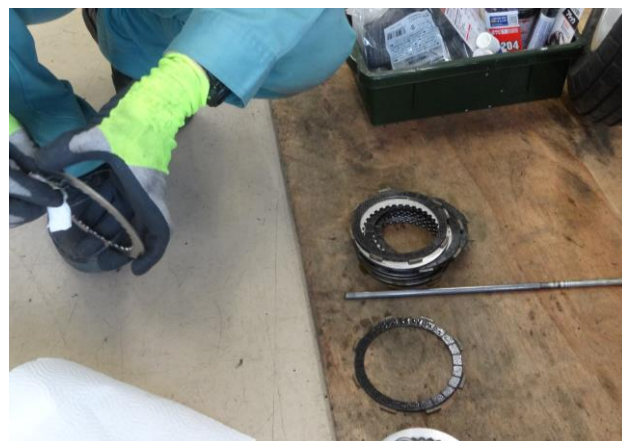
エンジン班は前回シャシーから外したエンジンの整備です。まずクラッチのオーバーホール、手順書をよく読んで理解し、元に戻すことを考えながら分解します。若干張り付きぎみでしたが、洗浄しオイルを塗って組み立て。生徒たちは、クラッチが沢山のプレートの組み合わせでできていることを初めて知ったようです。

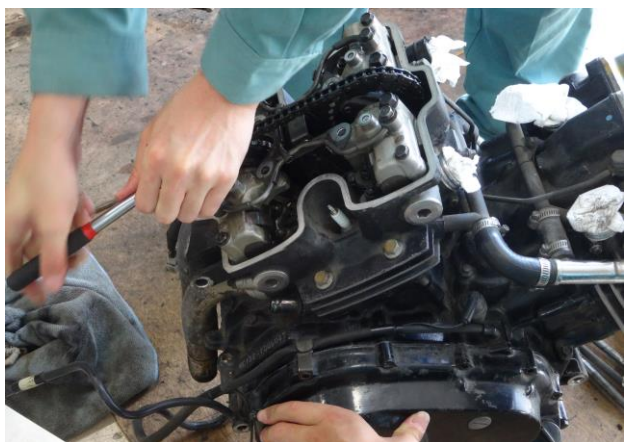
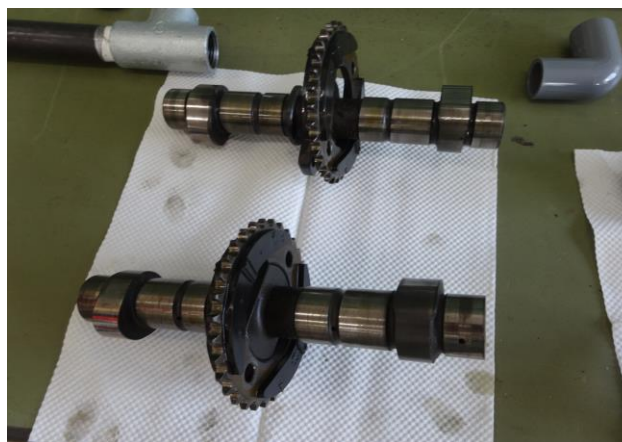
続いて、カムやシリンダ周りです。カムカバー内のネジは、緩んで故障しないように、かなり強い力で締め付けられています。後ろ側のシリンダのカムシャフトを外すところまで来ました。カムシャフトは DOHC なので2本、オイルは切れていましたが、焼き付きもなくきれいな状態です。

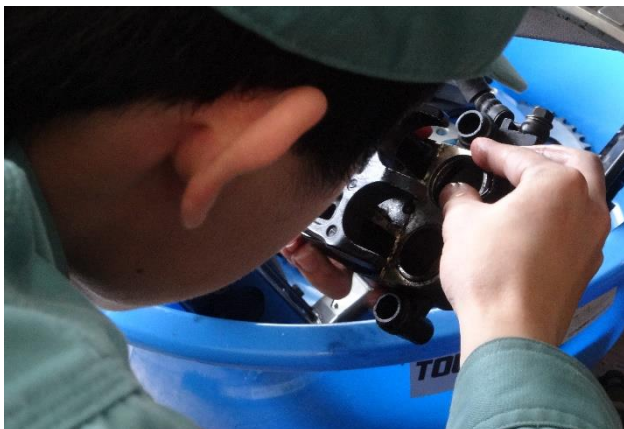
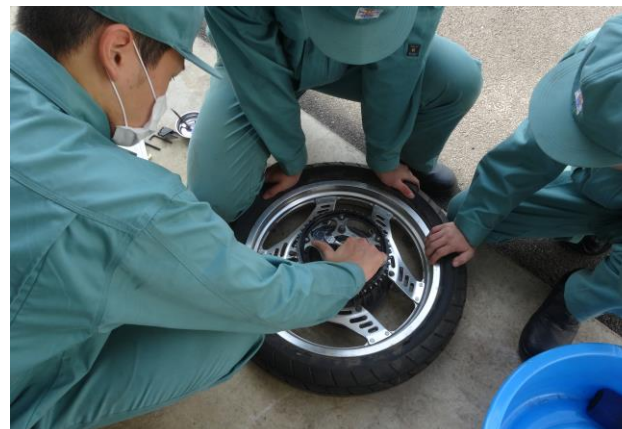
車体班は先週に続きリアブレーキのオーバーホールを実施。リアキャリパーのシリンダのオーバーホールと、油圧のエア抜きを実施。リアホイールに組む途中でタイムアップ！
